PARECER TÉCNICO

ASSUNTO: AVALIAÇÃO DA VIABILIDADE TÉCNICA OPERACIONAL DOS TRENS COBRASMA DO METRÔ DE BELO HORIZONTE PARA POSSÍVEL APLICAÇÃO NO SISTEMA DE RECIFE.

2. FROTA DE TRENS COBRASMA SÉRIE 900 – METRÔ DE BELO HORIZONTE

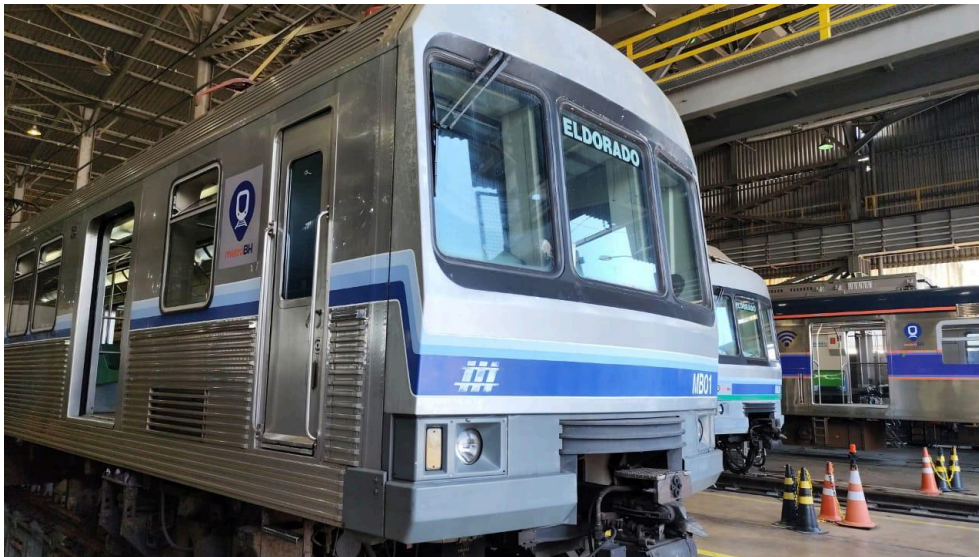
Durante a visita constatou-se que os itens acima, de uma maneira geral, todos os trens estão em condições adequadas, transmitindo a impressão de veículos bem cuidados, Figuras 01 a 04. Contudo, também verificou-se a existência de **pequenas fissuras** no corrugado da caixa, **já controladas pela realização de pequenos furos na extremidade**, Figura 05.

Figura 01: Máscara TUE 01 Metrô BH.

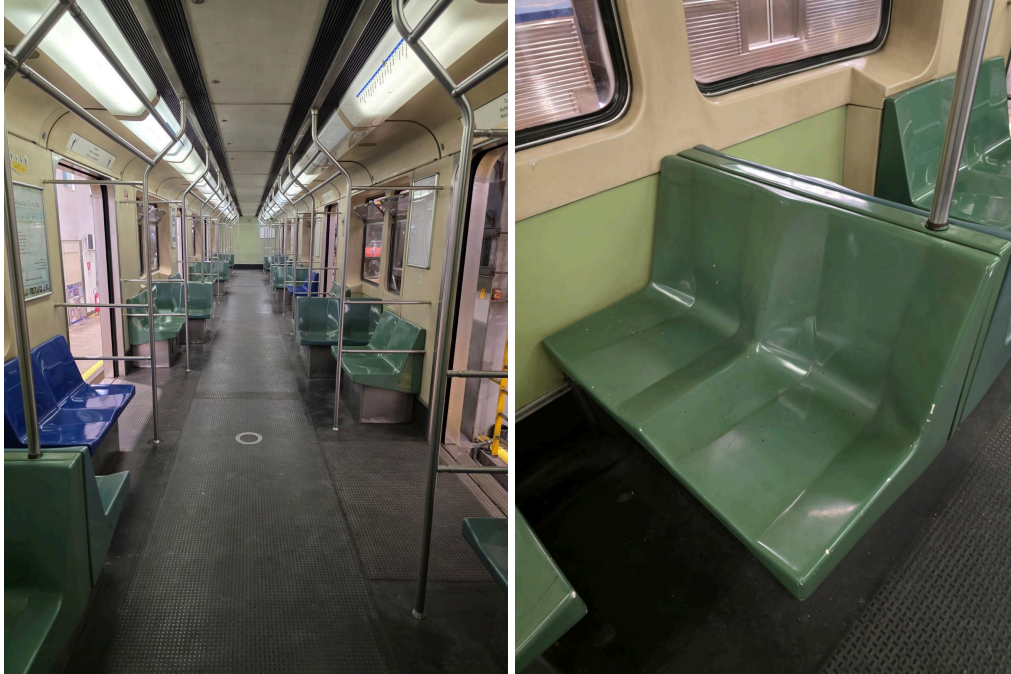
Figura 02: Vista do salão do TUE 01 Metrô BH.

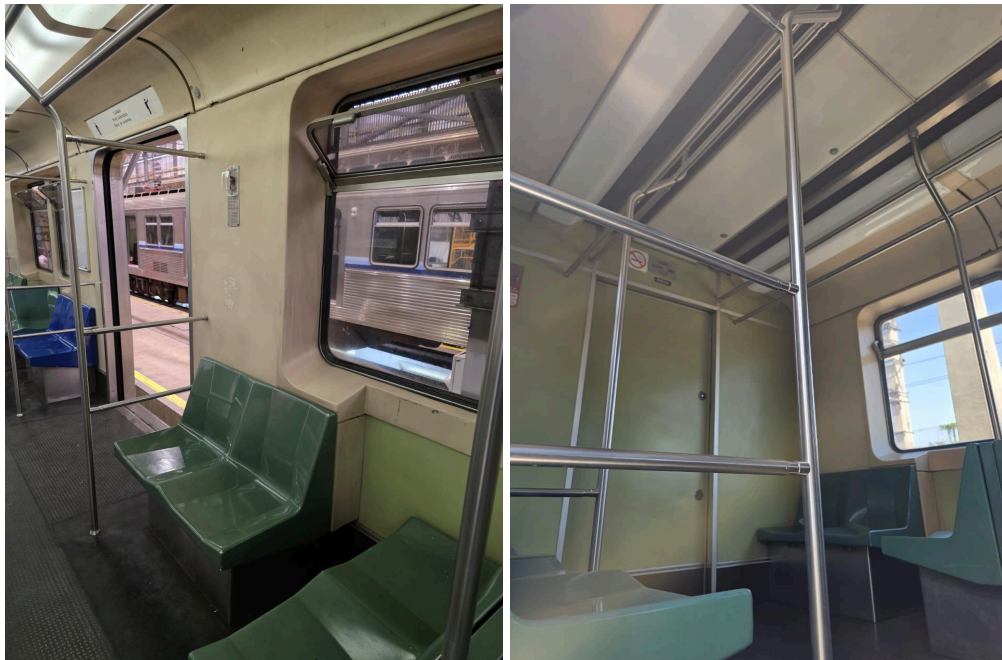
Figura 03: Vista do salão do TUE 04 Metrô BH.

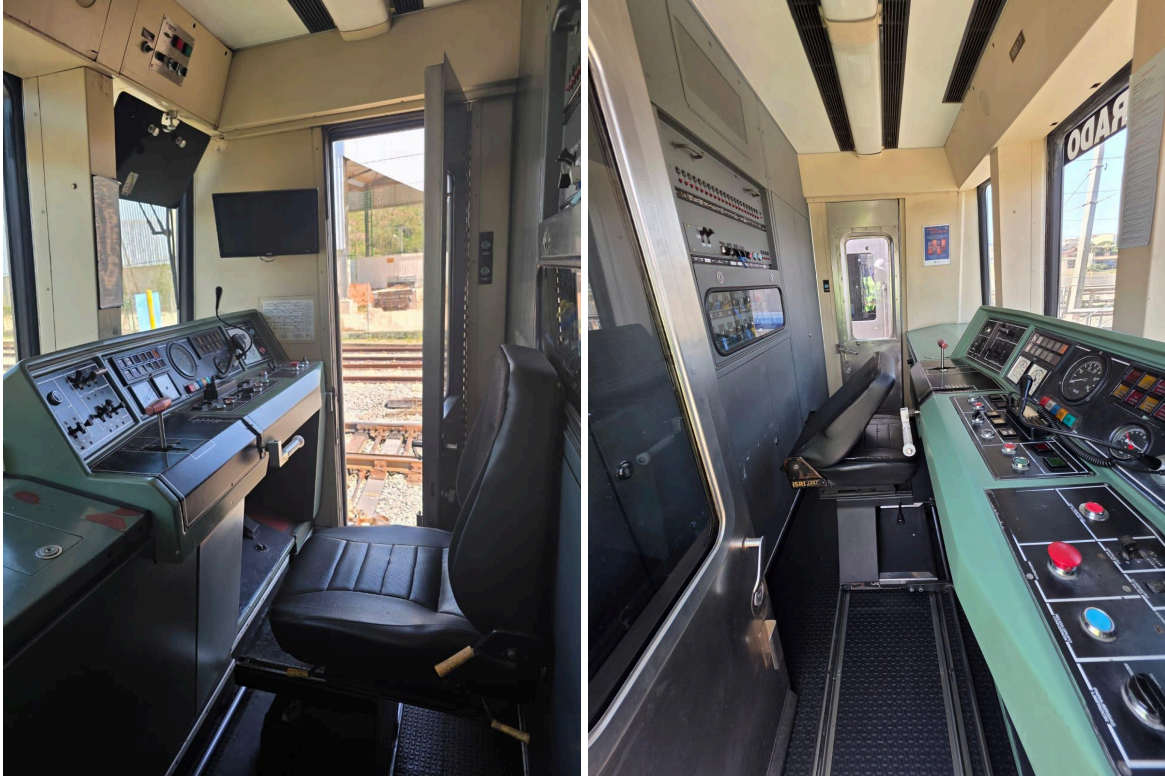
Figura 04: Cabine TUE 04 Metrô BH.

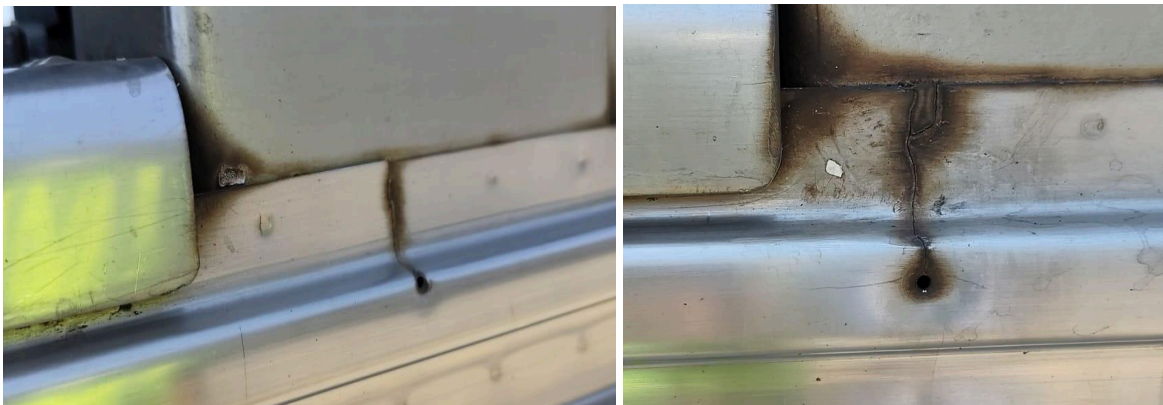
Figura 05: Fissuras no corrugado da caixa do TUE 10 Metrô BH.

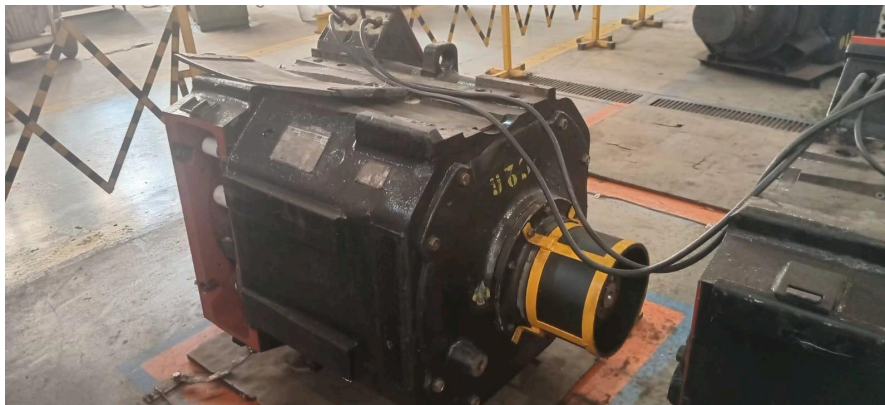
O sistema de tração e frenagem, embora bem cuidado pela equipe de manutenção do Metrô de Belo Horizonte, apresenta limitações inerentes à sua tecnologia. **Os trens são equipados com motores de corrente contínua, Figura 06, uma solução considerada**

obsoleta e já em desuso no setor metroferroviário.

Esse tipo de motor tem se mostrado suscetível a falhas por curto-circuito, principalmente em razão da baixa isolamento elétrica. Tal condição é agravada pela umidade do ar, que compromete o desempenho do isolamento e aumenta o risco de falhas.

Considerando que a umidade relativa do ar em Recife é significativamente superior à de Belo Horizonte, **a expectativa é de que a frota apresente maior índice de falhas nesse sistema, o que resultará em uma necessidade ampliada de peças sobressalentes e de planos de manutenção corretiva.**

Figura 06: Motor de tração TUE COBRASMA Metrô BH.

A obsolescência tecnológica dos **motores de tração em corrente contínua**, mais suscetíveis a falhas em ambientes de alta umidade como o de Recife;

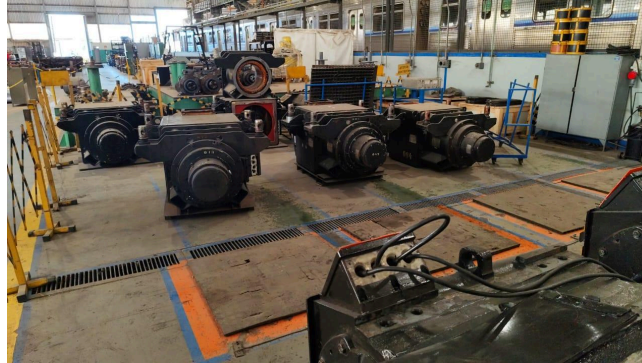
O suprimento elétrico auxiliar dos trens é realizado por meio de **moto conversores (MCVR)**, Figura 07, equipamentos que, apesar de ainda funcionais, encontram-se em condição de **obsolescência tecnológica**. Esses moto conversores apresentam **baixa confiabilidade operacional**, com histórico de falhas recorrentes, e enfrentam **grande dificuldade de reposição de peças**, uma vez que não há mais disponibilidade regular no mercado. Exigindo portanto, uma maior quantidade de sobressalentes.

Adicionalmente, a **capacidade de carga dos MCVR já opera no limite**, especialmente após a instalação do sistema de ar-condicionado nas cabines.

Figura 07: Moto conversores (MCVR) Metrô BH.

A limitação dos **moto conversores (MCVR)**, que operam no limite de sua capacidade e apresentam dificuldade de reposição de peças, por **obsolescência**;

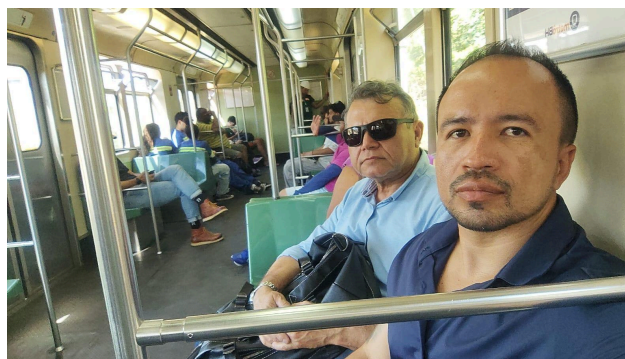
Durante a visita técnica, foi realizada uma viagem de avaliação em um dos trens Cobrasma, às 14h, em um dia de temperatura elevada (31 °C) em Belo Horizonte. Os trens dessa frota não contam com sistema de ar-condicionado, mas possuem um sistema de ventilação forçada que demonstrou desempenho satisfatório.

Apesar do calor externo, da incidência direta de sol nas janelas e da ausência de climatização ativa (ar frio), o ambiente interno não apresentou desconforto térmico significativo. A ventilação demonstrou-se forte e eficaz, proporcionando uma sensação térmica aceitável.

Vale destacar que essa sensação térmica aceitável se deu em horário de vale com poucos usuários no salão, Figura 08. **Todavia, a expectativa é que durante os horários de pico em Recife o desempenho não seja satisfatório.**

Figura 08: Viagem realizada durante a operação comercial Metrô BH.

A **ausência de sistema de climatização no salão**, fator que tende a comprometer o conforto dos usuários no clima quente e úmido do Recife;
