Relatório de Auditoria

Auditoria Especial - Conformidade - 2022 e 2023

Secretaria de Justiça e Direitos Humanos de
Pernambuco

Apurar responsabilidade pelo dano ao Erário Estadual ocorrido pelo furto e a depreciação ocorridas nas Unidades Prisionais Masculinas 01 e 02, contrato nº 33/2014/SERES/SESDH, no âmbito da Secretaria de Administração Penitenciária e Ressocialização antiga SERES, na zona rural da cidade de Araçoiaba Estado de Pernambuco.

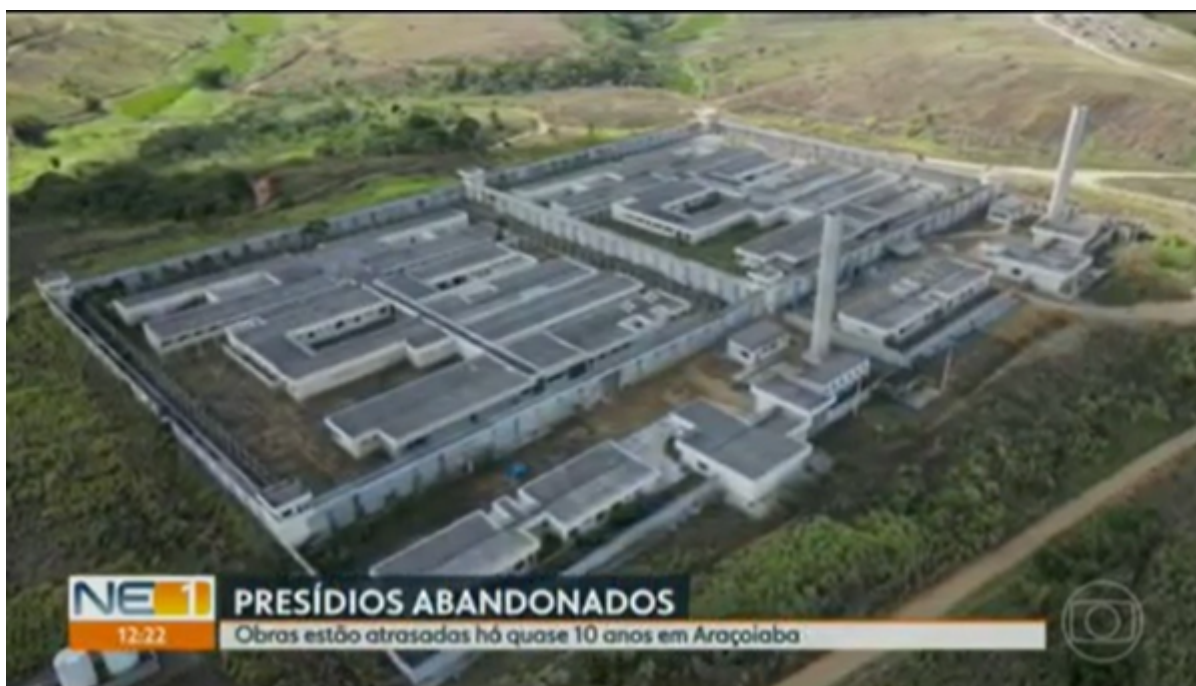
Figura 2 : excerto de reportagem sobre o abandono das obras de Construção das Cadeias Públicas no município de Araçoiaba/PE

A reportagem foi enfática ao mostrar a degradação do canteiro de obras do Lote nº 02, não deixando margem de dúvidas, no sentido de que qualquer pessoa comum poderia ter observado que havia falhas na segurança da unidade em construção.

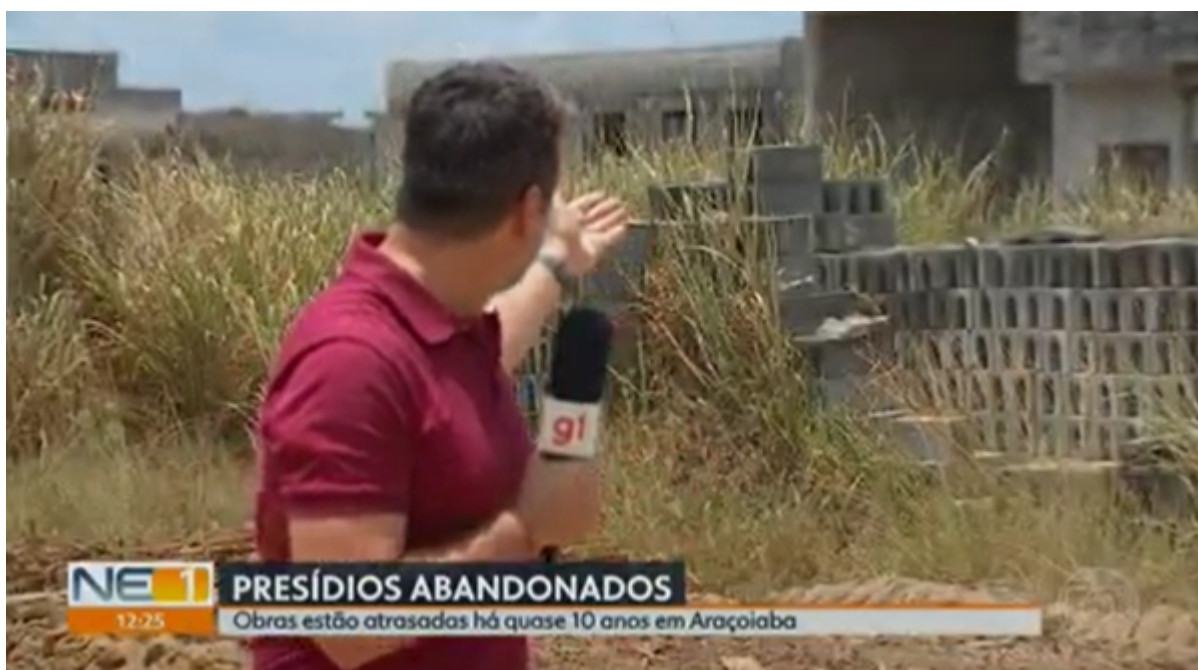
Figura 3 : excerto de reportagem sobre o abandono das obras de Construção das Cadeias Públicas no município de Araçoiaba/PE, em especial, no Lote nº 02

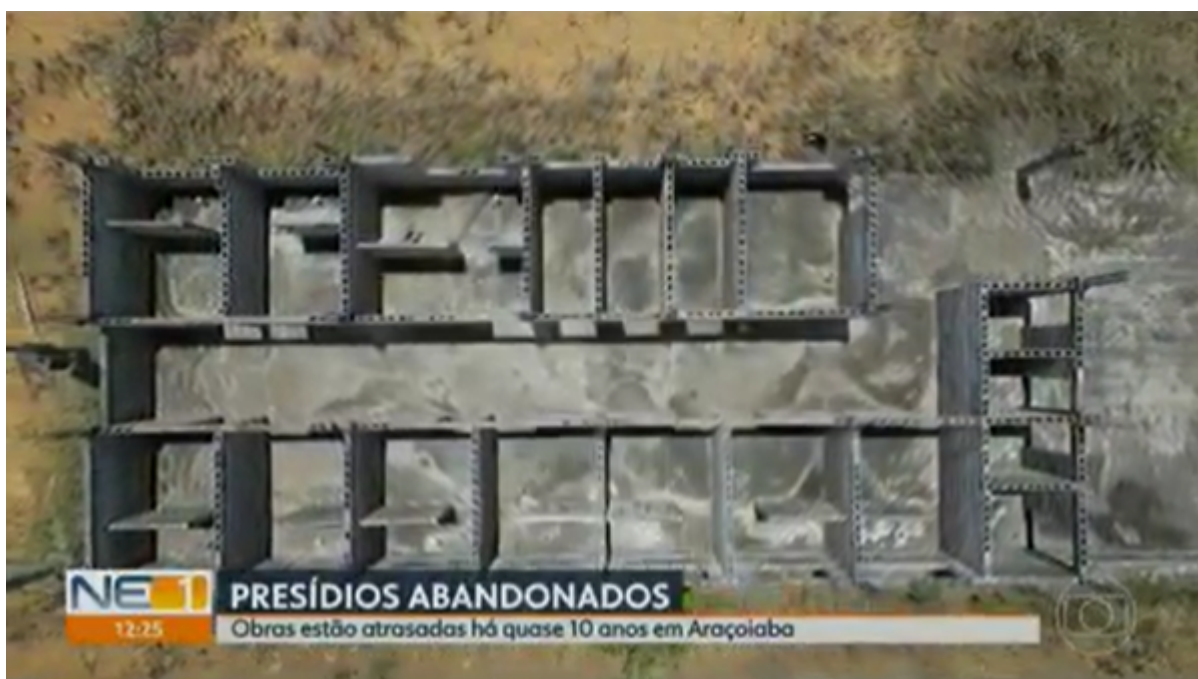
Figura 4 : excerto de reportagem sobre o abandono das obras de Construção das Cadeias Públicas no município de Araçoiaba/PE, em especial, no Lote nº 02

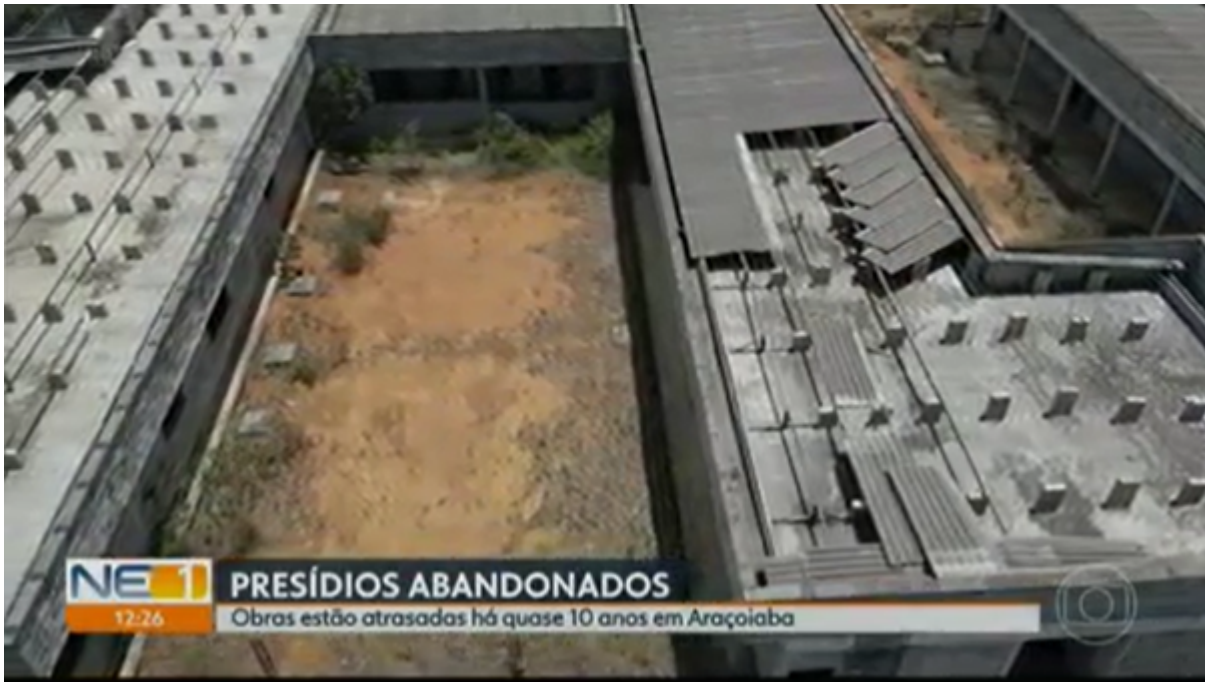
Figura 5 : excerto de reportagem sobre o abandono das obras de Construção das Cadeias Públicas no município de Araçoiaba/PE, em especial, no Lote nº 02

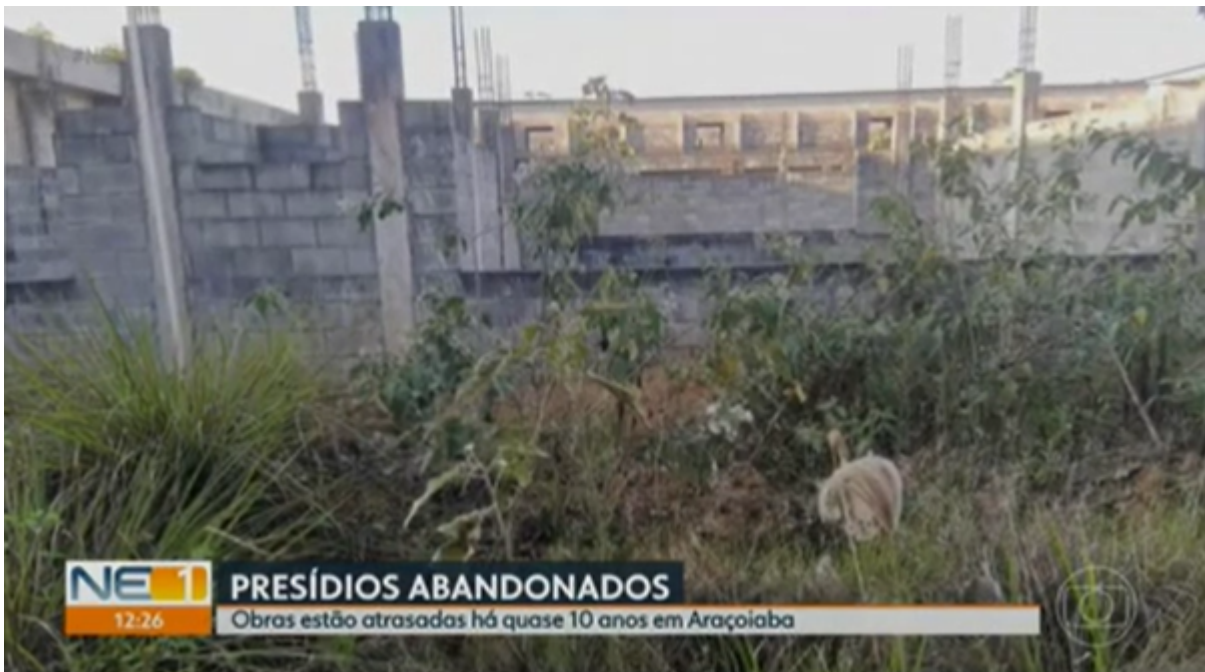
Figura 6 : excerto de reportagem sobre o abandono das obras de Construção das Cadeias Públicas no município de Araçoiaba/PE, em especial, no Lote nº 02

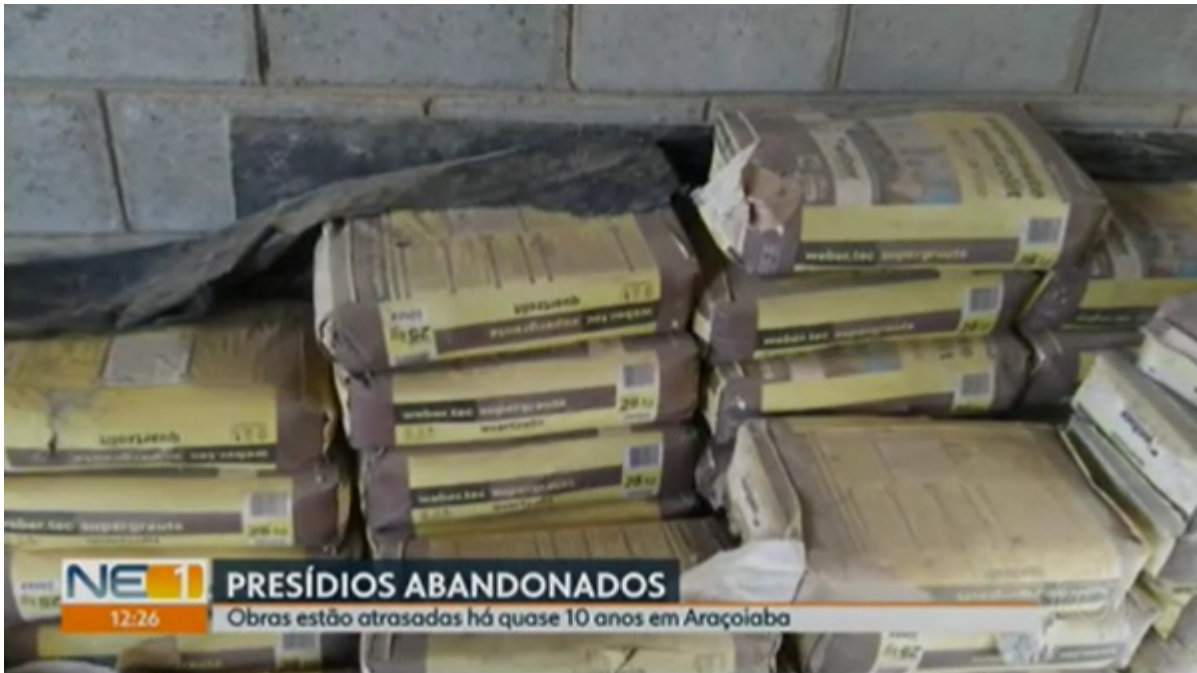
Figura 7 : excerto de reportagem sobre o abandono das obras de Construção das Cadeias Públicas no município de Araçoiaba/PE, em especial, no Lote nº 02

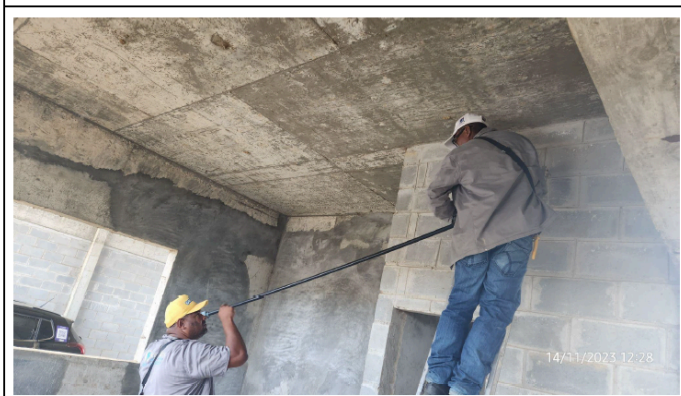
UPM-01 Lote II - Conclusão das instalações elétricas para a vigilância noturna

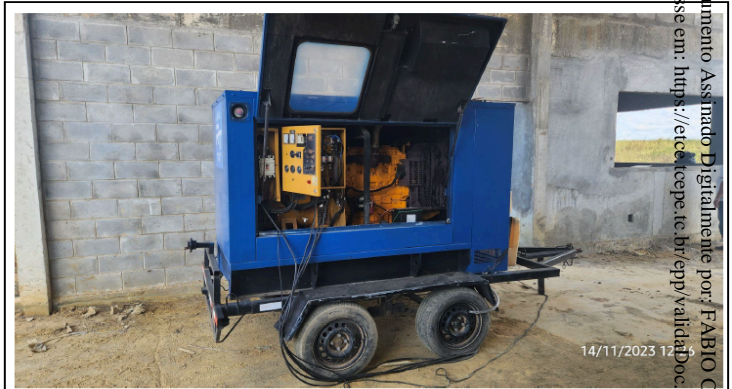
UPM-01 Lote II - Gerador para concluir a estrutura para a vigilância noturna da obra

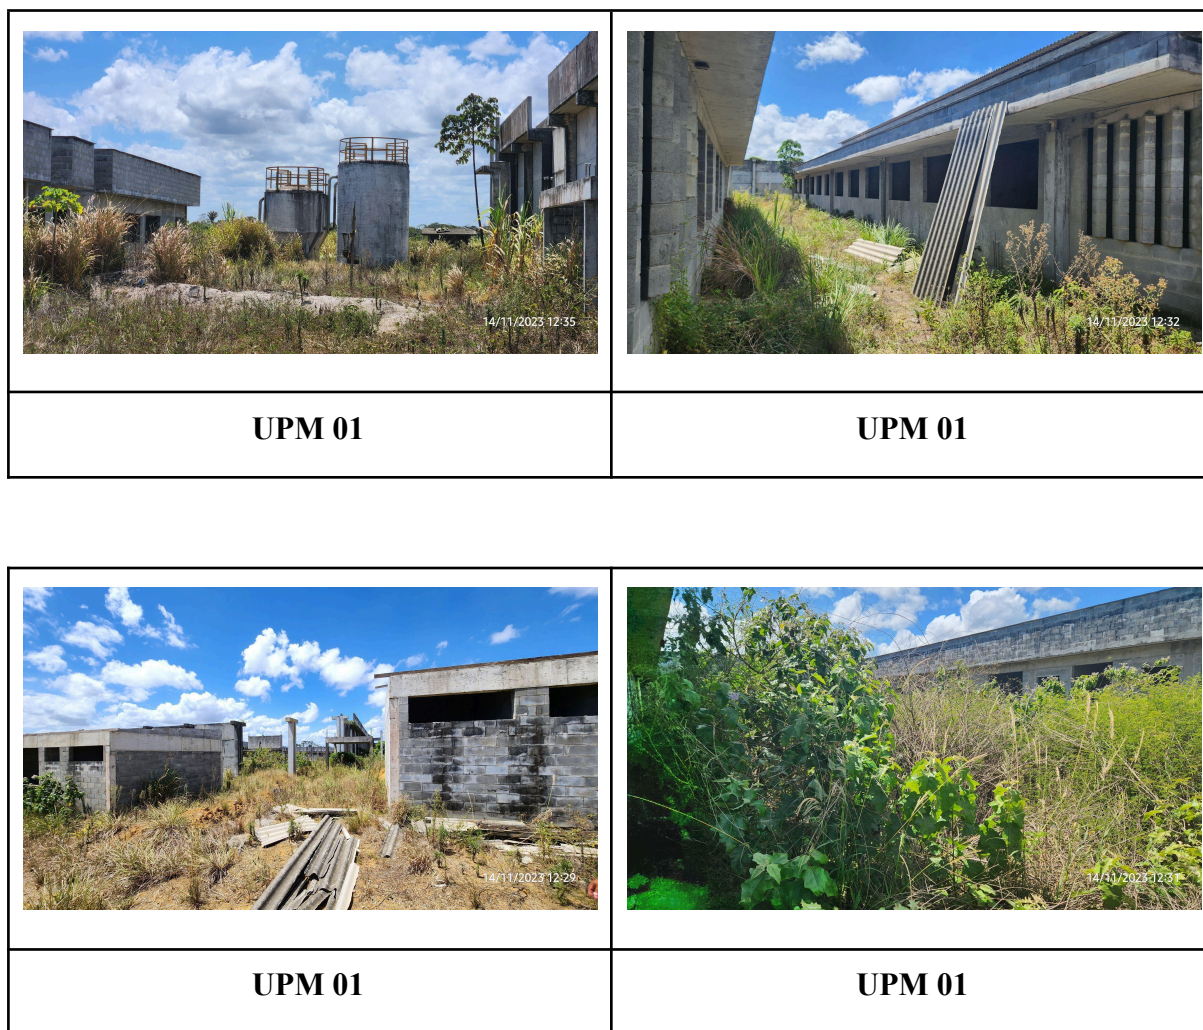
Vale também demonstrar o grau de abandono na qual se encontrava o remanescente das obras das UPM - 01 e UPM - 02, quando da vistoria da equipe de auditoria deste TCE-PE em 14/11/2023.

Percebe-se, claramente, que a vegetação apoderou-se do ambiente, tomando conta dos espaços antes destinados à obra.

Além dos efeitos inevitáveis da ação da natureza, também é perceptível a “evitável” consequência da ação humana, em especial furtos e depredações.
